Une pierre à la fois Projet de conservation de Province House

Travaux de conservation en cours au lieu historique national Province House

Abaissement du plancher du sous-sol à Province House

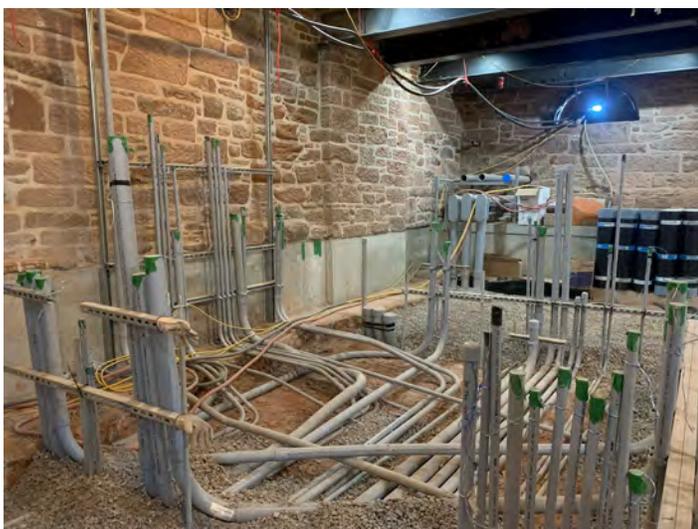
Sous la dalle de plancher du sous-sol, il y a un labyrinthe de tuyaux gris pour les divers services du bâtiment, notamment le système septique, l'alimentation en eau, le système électrique et la canalisation de communication

Les travaux de reprise en sous-œuvre (abaissement du plancher du sous-sol) sont maintenant terminés, et les entrepreneurs ont commencé à couler le béton dans le sous-sol.

Avant le début des travaux, il a fallu voir à l'installation des services souterrains comme le système septique, l'alimentation en eau, le système électrique et la canalisation de communication. Il y a un véritable labyrinthe de tuyaux gris sous la dalle de plancher du sous-sol (voir photo ci-dessous). Les conduits ont été enfouis dans une tranchée, puis recouverts d'un isolant rigide ainsi que d'une membrane d'étanchéité. Des grilles d'armature ont ensuite été mises sur la membrane d'étanchéité pour assurer la résistance structurale de la dalle et fournir un treillis auquel fixer les tubes chauffants du nouveau système de chauffage hydronique. « C'est un système de chauffage très efficace, surtout pour un édifice comme celui-ci », a déclaré Brian Willis, chef de

Le béton est coulé en fonction des trois principales zones de chauffage. La dalle de béton finie aura environ 5 pouces d'épaisseur et reposera sur à peu près 8 pouces de gravier.

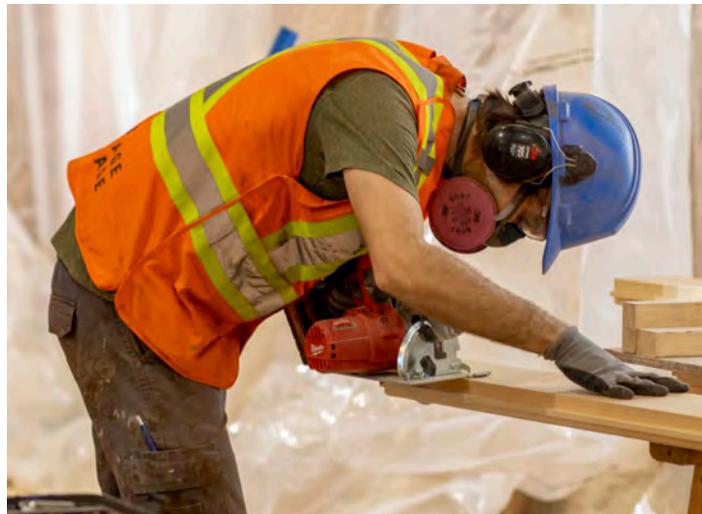
L'équipe de menuiserie utilise du pin blanc, le matériau d'origine, pour remplacer les segments de plancher usés ou pourris

On effectue également des travaux de réparation du plancher. L'équipe de menuiserie utilise du pin blanc, le matériau d'origine, pour remplacer les segments de plancher usés ou pourris. Dans le pavillon est, l'équipe a trouvé une partie de l'ancien parquet en bois dur en excellent état. Elle en prévoit la remise à neuf.

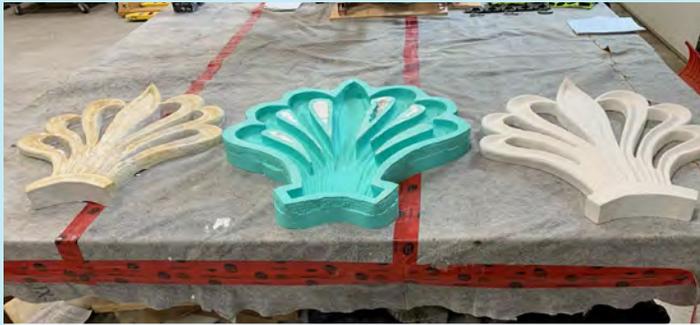
Certains des ouvrages décoratifs complexes en plâtre sont créés à l'aide de moules en silicone.

Les médaillons sont fabriqués à l'aide de moules en silicone, car les sillons et les détails profonds ne peuvent pas être réalisés de la même façon sur un banc.

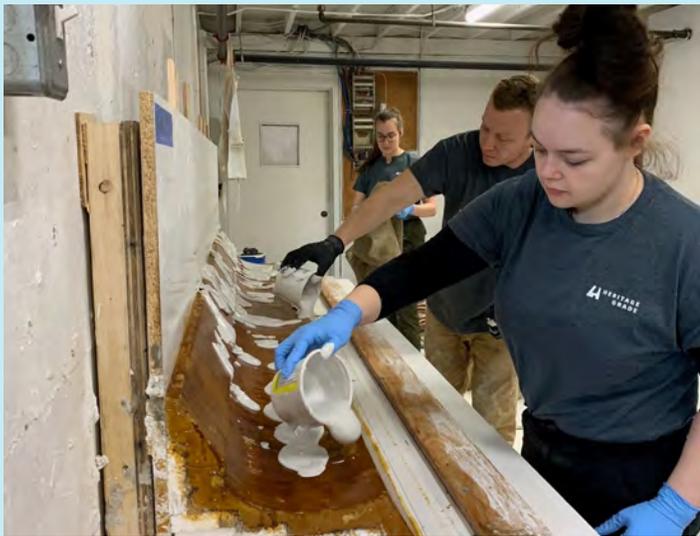
Les plâtriers versent du plâtre sur le banc avant de passer le gabarit dessus pour créer une corniche (moulure décorative le long du haut des murs intérieurs) au lieu historique national Province House

La réalisation d'une corniche consiste à créer un profil qui correspond à la corniche d'origine. Il y a environ dix profils de corniche différents dans le bâtiment. Les plâtriers appliquent un enduit de plâtre à l'aide de truelles sur un banc, puis utilisent un gabarit (un modèle découpé en bois et en zinc qui correspond au profil) et le traînent le long du banc en le poussant manuellement d'un bout à l'autre. Ce processus est effectué environ de 40 à 50 fois et est de plus en plus difficile à chaque passage. L'enduit de plâtre dégage beaucoup de chaleur en se dilatant et en séchant. Le gabarit reste coincé si le plâtrier ne le traîne pas assez vite le long du banc.

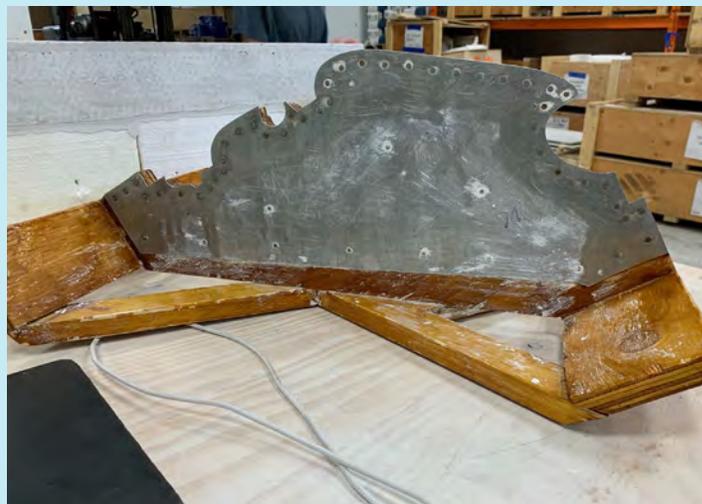
Le gabarit, un modèle découpé en bois et en zinc que l'on traîne le long du banc pour créer une corniche.

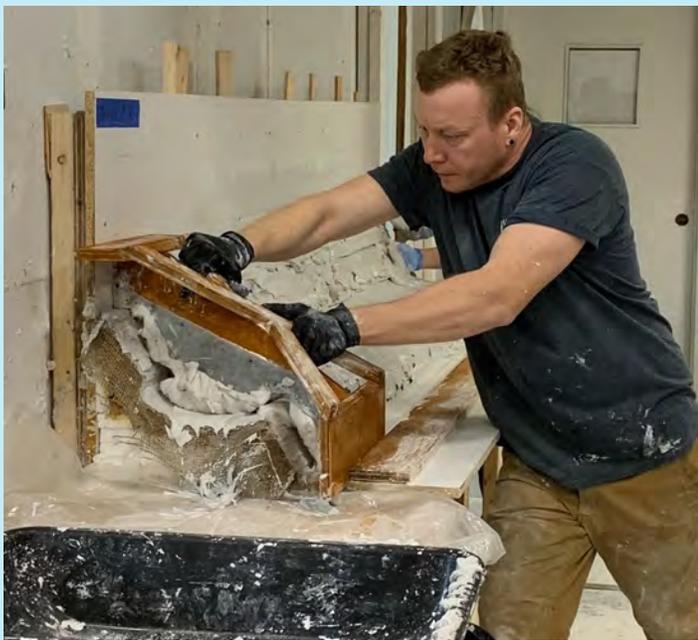
Un plâtrier qui traîne le gabarit sur le banc. Cette opération est effectuée environ 40 à 50 fois dans un laps de temps de 20 à 25 minutes.

« L'enduit se fixe très rapidement, et il faut donc le faire en l'espace de 20 à 25 minutes, indique Reid. Il s'agit d'un travail à haute pression et très intense. »

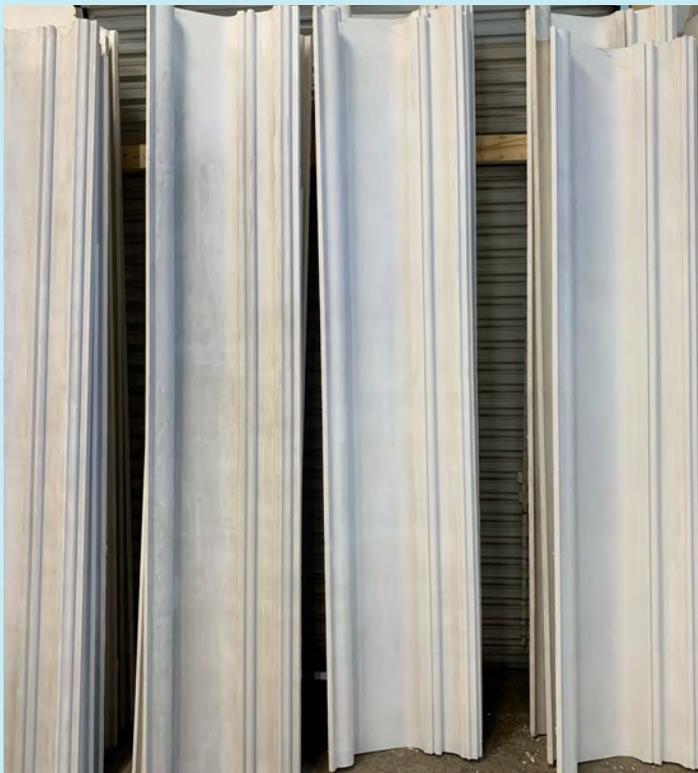
Quelques-unes des corniches décoratives finies désignées pour le lieu historique national Province House.

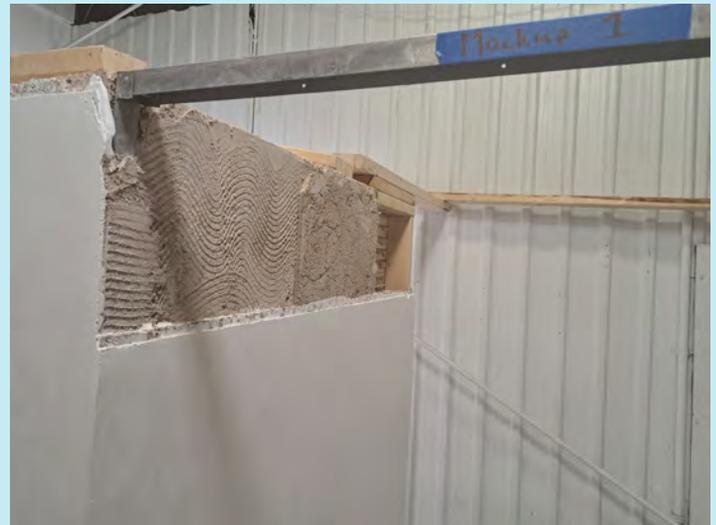
Maquette des murs enduits de chaux du lieu historique national Province House.

L'équipe travaillera également sur place pour réaliser les murs. Les murs sont composés de trois couches : la première couche est faite de chaux, de sable et de poils; la deuxième couche est faite de chaux et de sable; et la troisième couche est faite d'un enduit à la chaux. Les structures de ce type sont durables et résistantes au feu. Elles permettent aux murs de respirer et préviennent l'accumulation d'humidité provenant des murs extérieurs en pierre. Reid dit aimer les défis posés par les travaux de plâtrage dans les bâtiments patrimoniaux.

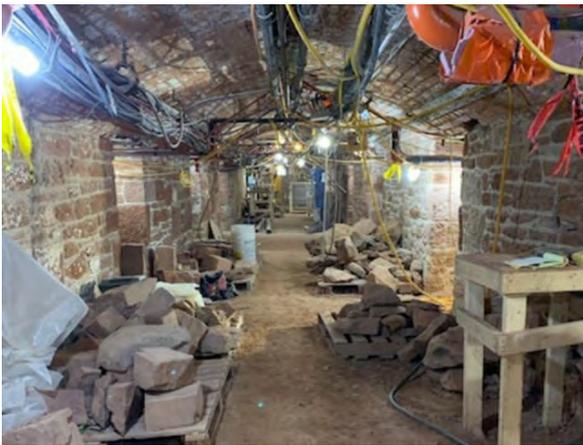
Avant les travaux de consolidation du sous-sol. Les fils électriques pendaient du plafond bas.

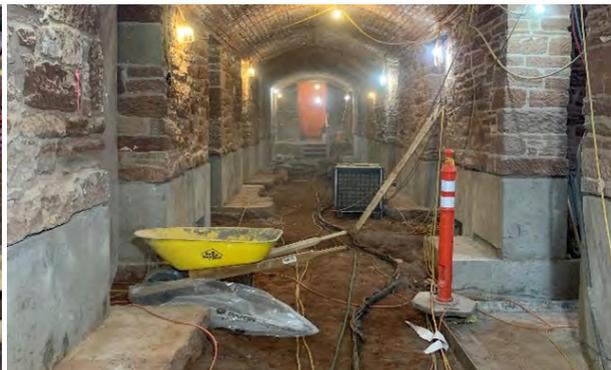
Après les travaux de consolidation du sous-sol. Le sol du sous-sol a été abaissé d'un mètre afin que cette partie du bâtiment devienne un espace utilisable et accessible.

L'entrepreneur Amcon Limited a installé une reprise en sous-œuvre de béton et abaissé le plancher de la cave d'un mètre pour dégager une hauteur libre adéquate afin de pouvoir aménager des toilettes accessibles et inclusives, un coin-repas pour le personnel, une installation d'entreposage et un local technique pour l'équipement mécanique et électrique.

l'excavation aurait pu compromettre l'intégrité du mur et sa capacité à soutenir le poids du bâtiment. Les travaux du sous-sol ont été réalisés en 130 sections, à raison d'une moyenne de deux sections par jour.

Une fois le trou creusé, on a fait couler une semelle de répartition en acier d'armature, puis un coffrage vertical jusqu'à la sous-face des murs en maçonnerie existants. On a retiré une pierre située au pied du mur en maçonnerie pour que l'équipe puisse faire couler le béton dans les coffrages avant de passer à une section adjacente. Il a fallu environ trois jours pour qu'une section de béton durcisse. Une fois le béton durci, nous avons légèrement poncé le béton à l'aide d'un jet de sable pour unifier l'apparence. L'aspect le plus ardu a été la gaine d'ascenseur parce que nous avons dû abaisser le plancher de trois mètres.

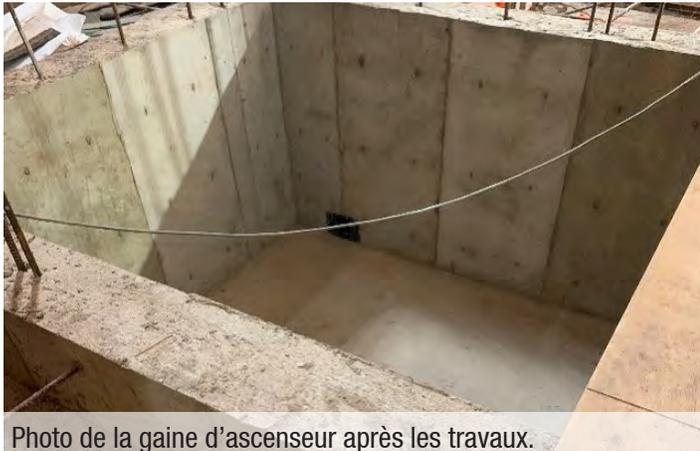
Photo de la gaine d'ascenseur après les travaux.

Il a fallu boulonner des panneaux d'acier et fixer des ancrages dans le sol. Ensuite, les ouvriers ont creusé environ 300 millimètres à la fois, puis activé des vérins pneumatiques fixés aux ancrages, ce qui a permis de placer les caissons dans le sol et d'absorbant la pression exercée par le sol adjacent.

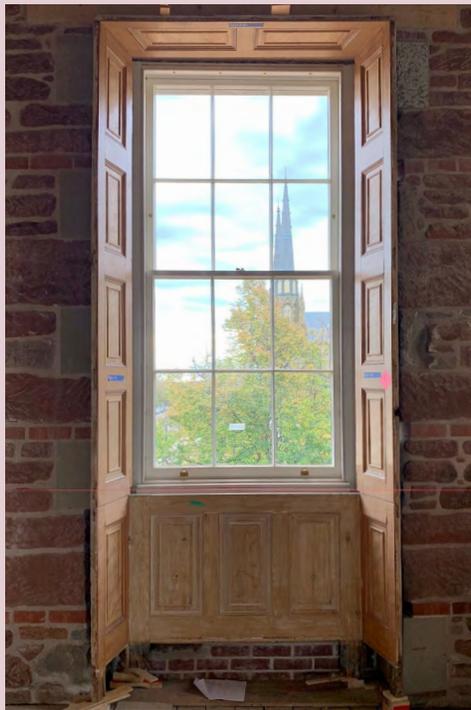
Une des fenêtres restaurées au lieu historique national Province House.

Les fenêtres du bâtiment sont de différentes tailles : 119,4 cm de large sur 55,9 cm de haut au sous-sol; 134,6 cm de large sur 215,9 cm de haut au rez-de-chaussée; 144,8 cm de large sur 246,4 cm de haut au deuxième étage; et 134,6 cm de large sur 121,9 cm de haut au troisième étage. Les fenêtres cintrées du rez-de-chaussée étaient les plus grandes : elles mesuraient 134,6 cm de large et 525,8 cm de haut. Elles étaient également difficiles à réparer en raison de la courbe du bois.

Les fenêtres des murs qui ont été réparés in situ, c'est-à-dire restaurés sur place, ont également constitué un défi. D'après les normes modernes, il faut laisser un espace d'air entre les pierres et le bois afin que celui-ci ne pourrisse pas. Il a également fallu ajouter un coupe-bise pour améliorer l'efficacité énergétique. De nombreuses modifications ont donc dû être effectuées sur place.

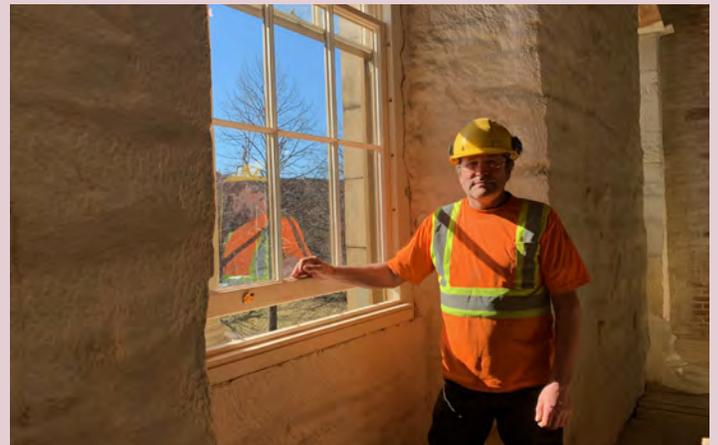
Gary Loo, de Wheatley River (Î.-P.-É.), participe au projet de conservation de Province House depuis 2021 et a aidé à réinstaller les fenêtres sur place. Les fenêtres de la bibliothèque (photo) ont été parmi les plus difficiles à installer en raison de la courbure naturelle du mur.

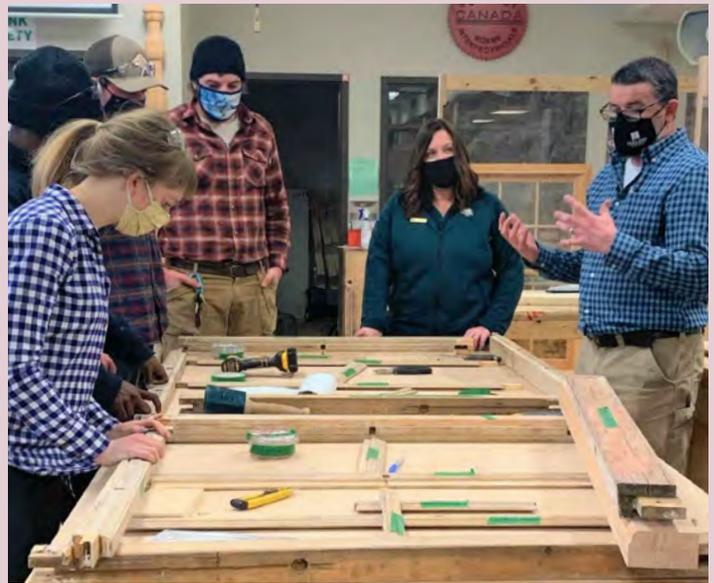
Deux des fenêtres originales ont été restaurées par des étudiants du programme de menuiserie patrimoniale du Collège Holland. Ces derniers ont commencé les travaux en 2019 sous la direction de Josh Silver, directeur de l'apprentissage pour le programme. Un restaurateur expert a collaboré avec les participants au programme dans le cadre de cette expérience de formation exceptionnelle. Les étudiants ont réinstallé les fenêtres sur place en mai 2022.

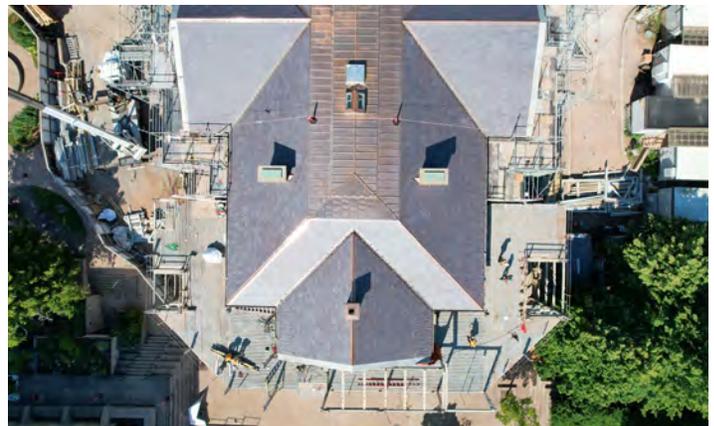
Une image prise par un drone des travaux de toiture terminés.

Le toit a été une source de problèmes chroniques pour ce bâtiment historique. Au fil des ans, l'infiltration d'eau par le toit près des avant-toits et le cycle annuel de gel/dégel ont été les plus grands ennemis des murs intérieurs et extérieurs en pierre du bâtiment.

Le dernier remplacement de la toiture remonte aux années 1980, et l'ardoise avait été obtenue d'une carrière du Vermont. Comme la carrière était incapable de fournir les matériaux de remplacement, l'équipe du projet de restauration du lieu historique national Province House a dû s'approvisionner en ardoise ailleurs. Après avoir mené de nombreuses recherches, elle a trouvé dans le nord du pays de Galles le même type d'ardoise utilisée pour construire le toit original entre 1843 et 1847.

La nouvelle conception et les éléments modernes garantissent que les infiltrations d'eau ne seront plus un problème à l'avenir. Les travaux de toiture ont été achevés en août 2022.

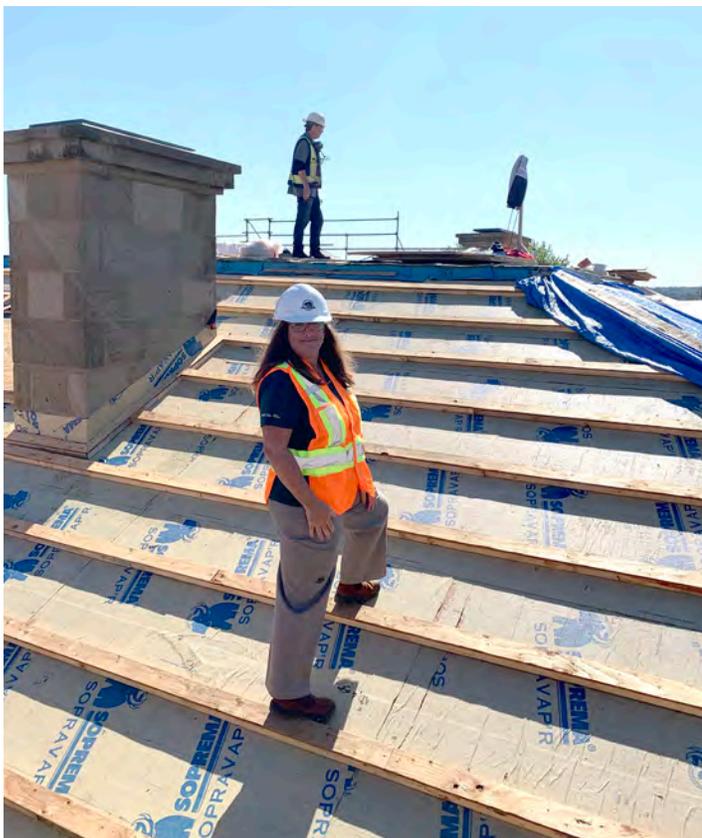
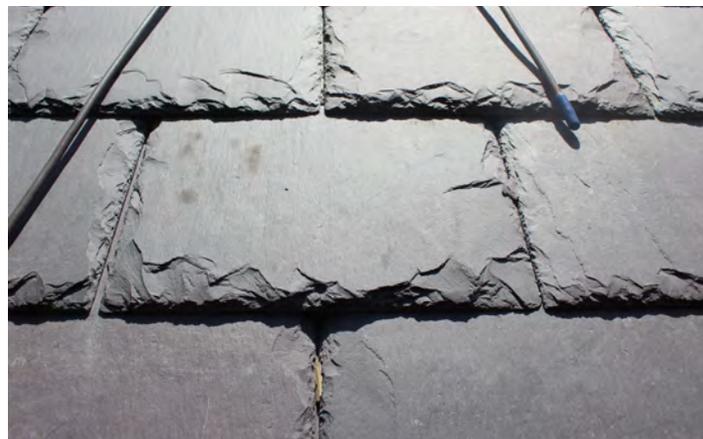
Gros plan sur les nouveaux bardeaux d'ardoise du lieu historique national Province House. La nouvelle ardoise provient du même endroit où les matériaux ont été extraits à l'époque de la construction de Province House, entre 1843 et 1847

Nicolle Gallant, gestionnaire de projet pour le projet de conservation de Province House, est sur place pendant que les travaux de toiture sont en cours. La nouvelle toiture associe des matériaux traditionnels à des éléments modernes, et grâce à cela, les infiltrations d'eau ne seront plus un problème à l'avenir

créer un joint d'étanchéité. Sous l'ardoise, il y a deux couches de contreplaqué avec isolant thermique de deux pouces d'épaisseur, des pare-vapeur et une membrane d'étanchéité.

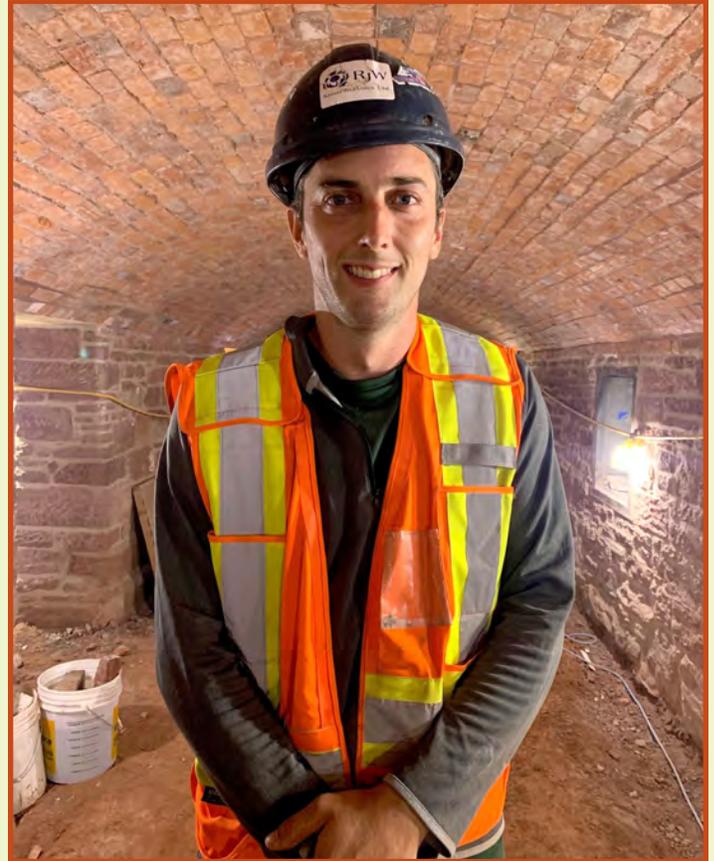
Les pierres ont été obtenues dans des endroits similaires à ceux où l'on a pris les pierres d'origine entre 1843 et 1847. Du grès de Wallace, en Nouvelle-Écosse, a été utilisé pour remplacer la maçonnerie extérieure et des pierres de Kellys Cross, sur l'Île-du-Prince-Édouard, ont servi à remplacer les pierres intérieures. Les pierres des murs extérieurs étaient extrêmement lourdes, pesant entre 200 et 2 500 livres. Le processus de remplacement d'une pierre était laborieux et pouvait prendre plusieurs jours. Il fallait : retirer de façon sécuritaire la pierre existante sans endommager celles d'à côté; préparer l'ouverture pour la nouvelle pierre; vérifier la taille de la nouvelle pierre; monter et modifier l'échafaudage; arrimer

l'équipement pour pouvoir soulever et placer la pierre; étendre le mortier et installer la cale; apporter la pierre au bon endroit; soulever la pierre; placer la pierre; faire le rejointoiement autour de la pierre.

Les maçons en pierres devaient aussi savoir quelles pierres étaient porteuses de charge et comprendre l'application des concepts de physique à un panneau mural pour éviter les effondrements instantanés. La taille des ouvertures a varié pendant le projet. Au début, on ne pouvait que faire de petites ouvertures, mais celles-ci sont devenues plus grosses au fil du projet, à mesure que les maçons en pierres se familiarisaient avec l'état du bâtiment. La profondeur d'une ouverture était de 700 mm à 1 500 mm pour la maçonnerie intérieure et pouvait atteindre quelques mètres pour la maçonnerie extérieure. Le seuil de tolérance de 3 à 5 mm et la fragilité du matériau ont rendu les travaux très difficiles et délicats.

Il souligne que les pierres du troisième étage étaient particulièrement abimées. « Plus on montait dans l'édifice et plus il y avait de dommages, surtout en raison de l'infiltration d'eau par la toiture au fil des ans », a expliqué M. Guignon. « Les travaux de reconstruction ont été beaucoup plus importants dans le haut du bâtiment. Plus bas, certaines parties pouvaient être laissées telles qu'elles étaient. »
